Il disastro di Molare del 1935 in Valle Orba (AL): un Vajont dimenticato / Bonaria, V., Tosatti, G.. - In: GEOLOGIA DELL'AMBIENTE. - ISSN 1591-5352. - STAMPA. - 1:(2011), pp. 29-34.

# Il disastro di Molare del 1935 in Valle Orba (AL): un Vajont dimenticato

VITTORIO BONARIA  
Geologo libero professionista

GIOVANNI TOSATTI  
Dipartimento di Scienze della Terra  
Università di Modena e Reggio Emilia

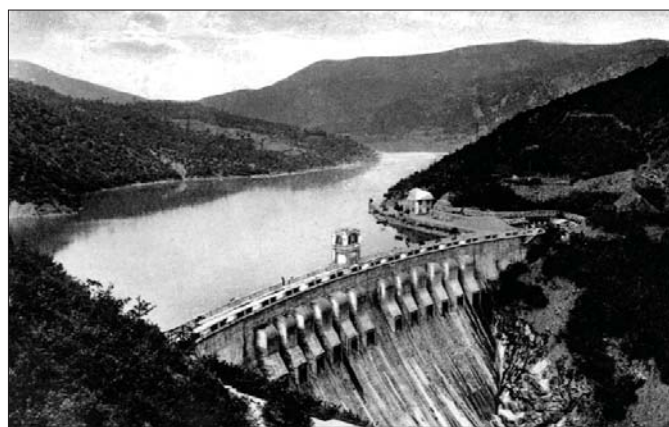
Figura 1 – La Diga Principale di Bric Zerbino in una cartolina d'epoca.

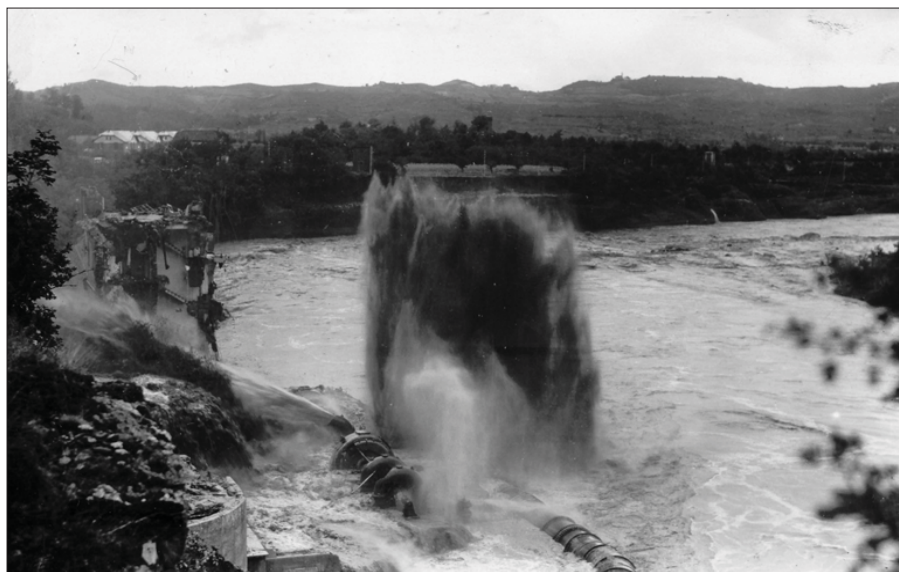
nato frontalmente a Sella Zerbino, la centrale elettrica (evacuata in tempo), la Diga di Compensazione, numerosi ponti stradali e ferroviari e naturalmente intere borgate poste nelle vicinanze dell'asta fluviale (Fig. 5). L'ondata raggiunse la cittadina di Ovada in circa 20 minuti.

Figura 5 - La completa distruzione della centrale elettrica mentre la condotta forzata si sta svuotando.

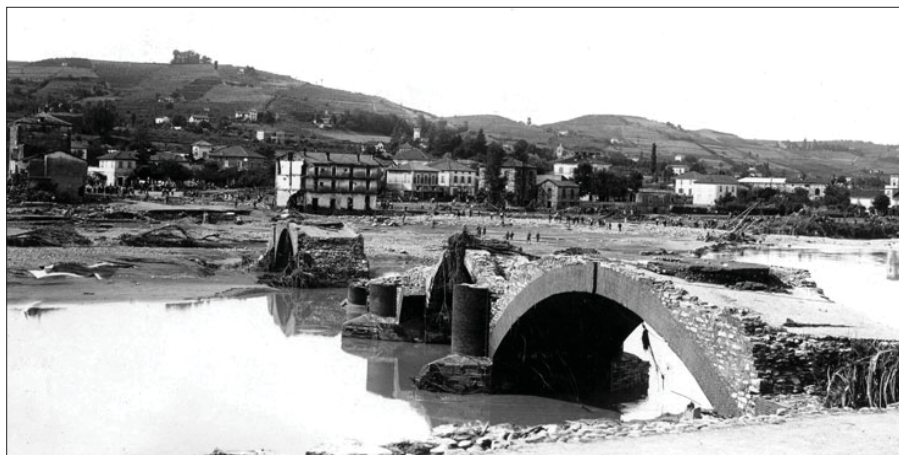
Già dalle prime ore del mattino molte persone del popoloso quartiere "Borgo di Ovada" evacuarono le loro abitazioni allarmate dall'improvvisa piena del torrente. La maggior parte degli abitanti però non fuggì: il Borgo era infatti preparato ai capricci del torrente in quanto era ancora vivo il ricordo dell'alluvione del 1915 (Bonaria *et al.*, 2005). Gli Ovadesi che al riparo sulla sponda opposta e più elevata rispetto al Borgo videro l'immane ondata travolgere tutto narrano ancor oggi con sgomento i più tragici istanti della loro storia: *"... le case si aprivano come libri..."* (Fig. 6). Le vittime del Borgo di Ovada furono circa 60.

Figura 6 – La contrada Borgo di Ovada completamente distrutta

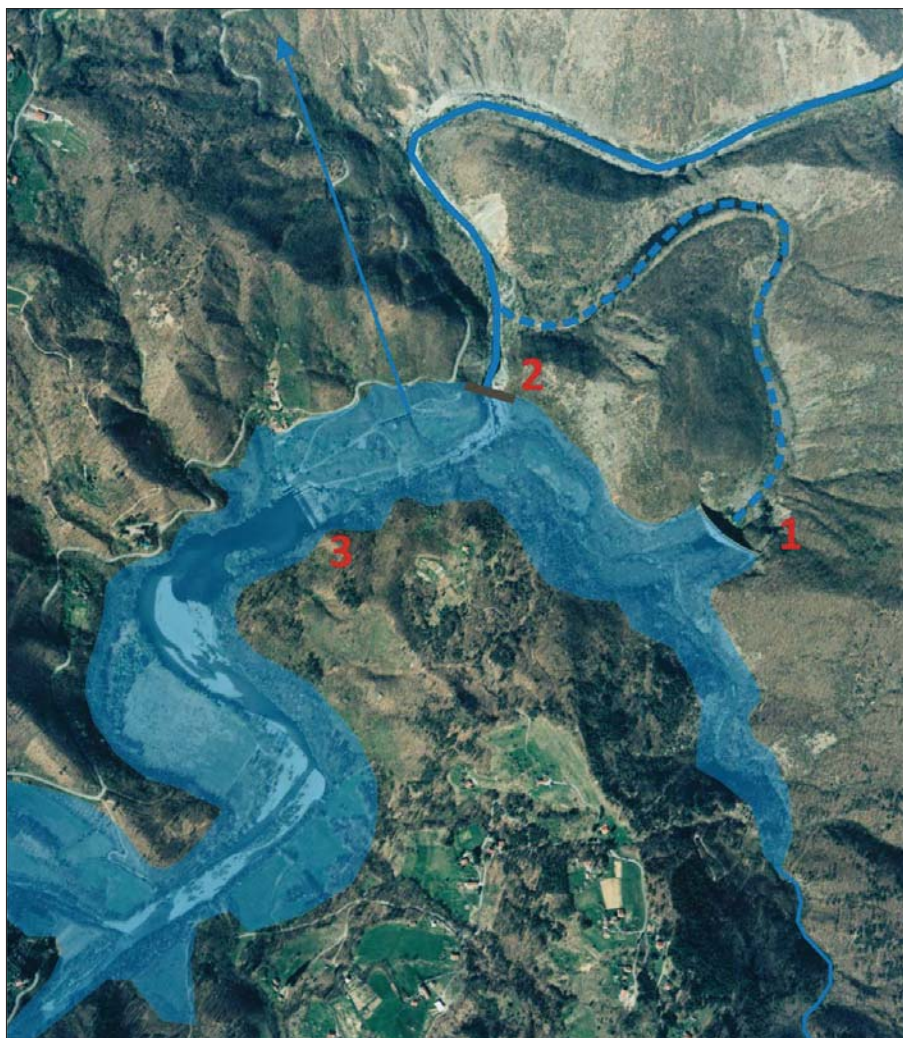
Figura 7 – Fotogramma aereo dell'area di Bric Zerbino (Regione Piemonte, 2000). Risultano visibili: 1) Diga Principale di Bric Zerbino; 2) Taglio in roccia del meandro presso la ex Sella Zerbino; 3) Traversa di Ortiglieto attualmente in uso. La freccia indica la posizione planimetrica della galleria di carico.
