ATLANTE DEI CENTRI ABITATI INSTABILI DELL'EMILIA-ROMAGNA

4 - Provincia di Modena

CASELLE

ESTRATTO DELLA SCHEDA DI RILEVAMENTO

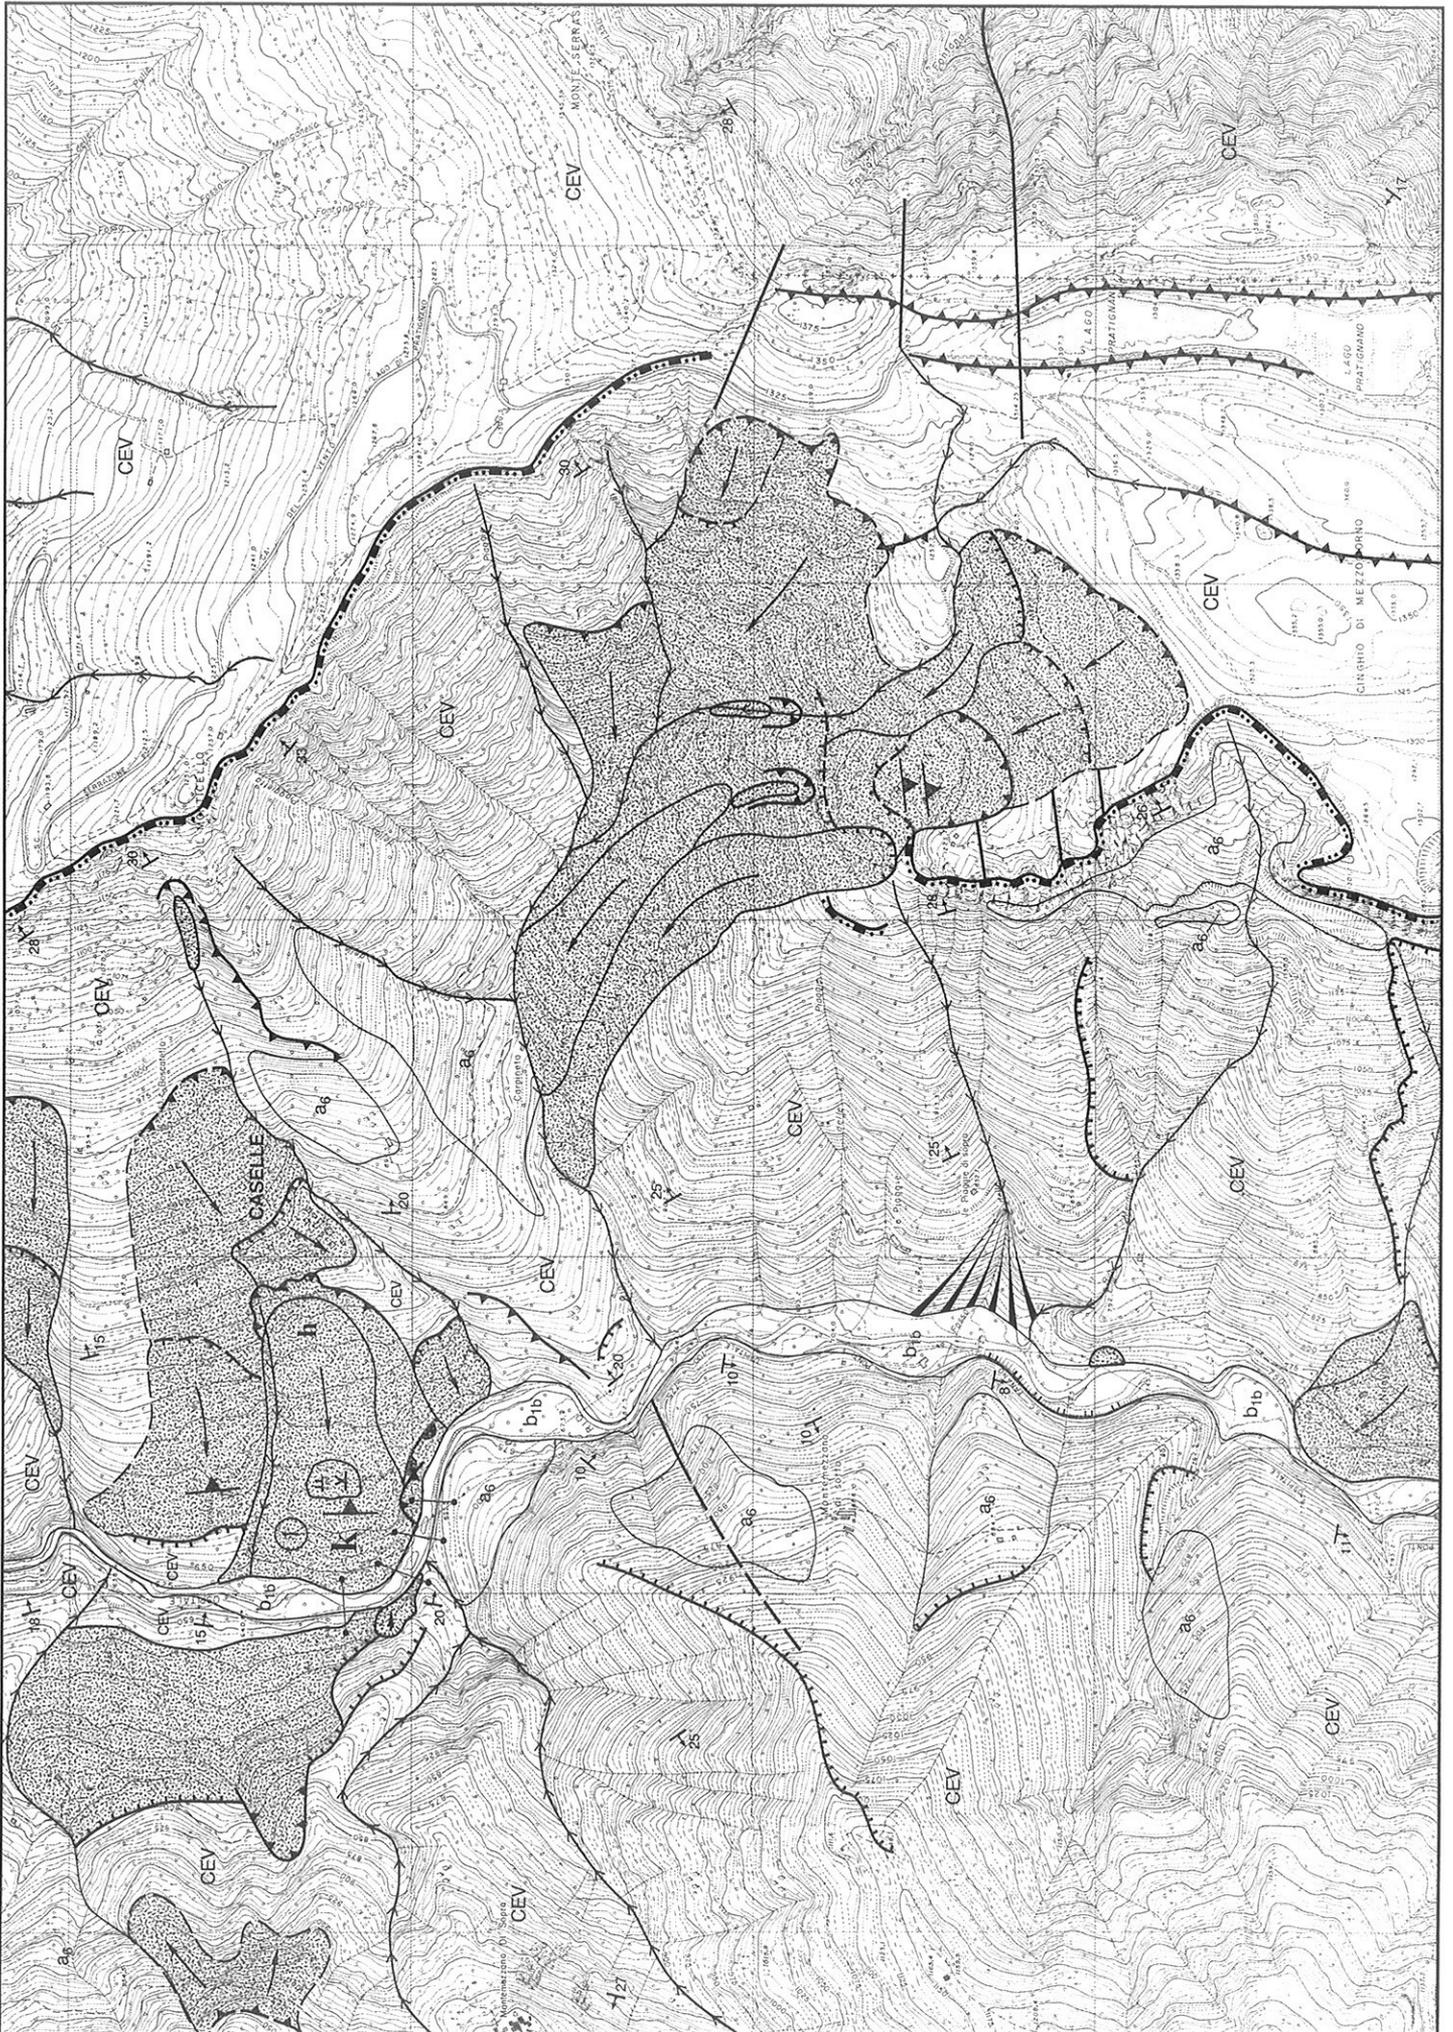
Scala 1:10.000
0 100 200 300 400 m

La frana che interessa l'abitato di Caselle è classificabile come uno scivolamento di detrito: la superficie di distacco sembra coincidere con una superficie di discontinuità al contatto fra livelli a granulometria diversa.

Il distacco avvenne il 4 marzo 1952 a quota 820 m in concomitanza di una scossa sismica con zona epicentrale a Prignano sulla Secchia e con intensità compresa tra il IV e il V grado MCS che interessò il versante fino alla quota 620 m, in corrispondenza dell'alveo del T. Ospitale.

Il distacco principale si è verificato immediatamente sotto l'abitato di Caselle, lesionando alcune abitazioni più prossime alla zona di coronamento. L'intero pendio sembra ora stabilizzato e, almeno negli ultimi 20 anni, non si sono verificati spostamenti di terreno di particolare rilevanza. La contropendenza situata immediatamente a monte dell'accumulo di frana delimita un'area depressa all'interno della quale si è formato un ristagno d'acqua.

È stata realizzata una sistemazione idraulica del T. Ospitale, per limitare l'azione erosiva al piede della frana con la costruzione di numerose briglie, poste a poche decine di metri di distanza l'una dall'altra. Sul corpo di frana, al fine di eliminare i ristagni d'acqua prossimi alla zona di accumulo, è stato realizzato un drenaggio trasversale costituito da trincee drenanti che scaricano direttamente nel torrente. La parte terminale del corpo di frana è stata rimboscata con impianti di resinose d'alto fusto. PELLEGRINI M., TOSATTI G. (1982) — Alcuni esempi di frane determinate da sismi nell'alto Appennino modenese e reggiano. Atti Soc. Nat. di Modena, vol. 113.
