# Il disastro di Molare del 1935 in Valle Orba (AL): un Vajont dimenticato

VITTORIO BONARIA  
Geologo libero professionista

GIOVANNI TOSATTI  
Dipartimento di Scienze della Terra  
Università di Modena e Reggio Emilia

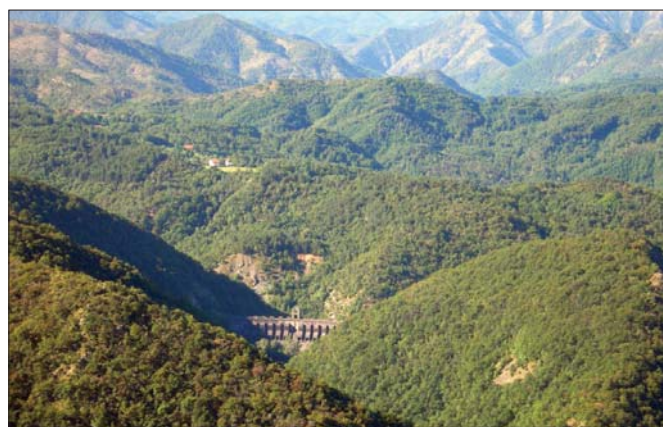
Tutt'oggi, nel cuore della Valle Orba, presso Bric Zerbino, è ancora presente la Diga Principale, tradizionalmente denominata "la Diga di Molare". Il Torrente Orba però non scorre più nel vecchio alveo. La grande opera, situata all'interno di un'area umida di grande interesse naturalistico e circondata da versanti ripidi e boscosi, rappresenta ora, al pari delle dighe del Vajont e di Gleno, un monumento alla scarsa lungimiranza e alla mancanza di responsabilità dell'uomo (Fig. 2).

Figura 2 – Panoramica della diga di Molare dal lato a valle.

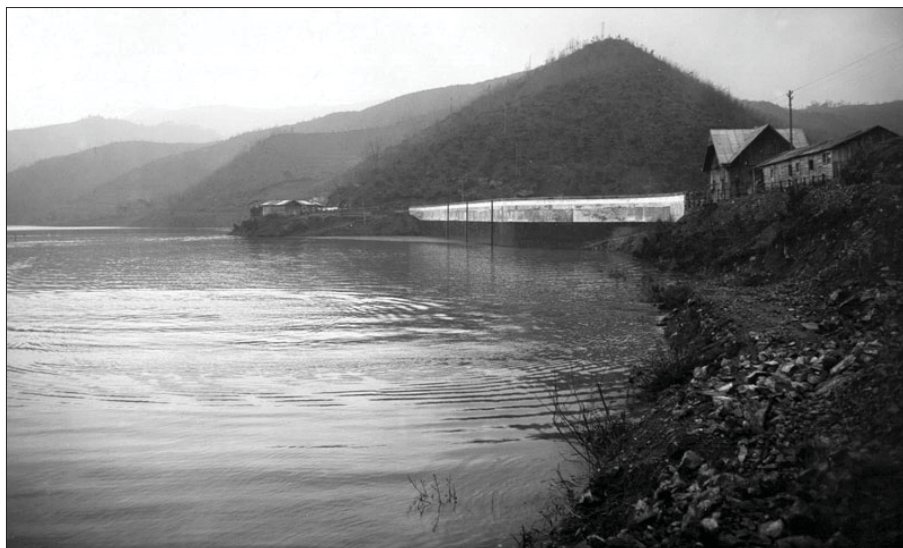
Figura 3 – La Diga Secondaria di Sella Zerbino.

Nonostante nel 1925 le O.E.G. dichiarasse nella rivista "L'Energia Elettrica" che la Diga Secondaria fosse *"... un manufatto di mole assai minore di quella del Bric Zerbino, ma non di minor importanza per quanto riguarda l'esigenza della sua stabilità, data la sua ubicazione sopra una cresta, sia pure costituita da solida roccia raggiunta in tutte le parti della fondazione"*, era già noto che i terreni di fondazione non fossero ottimali. Prova ne fu, come già detto, la realizzazione della galleria di carico, la quale incontrò appunto materiali poco compatti ed assai fratturati. Un'ulteriore evidenza è rappresentata dalla tipologia d'opera realizzata sulla Sella Zerbino. In uno dei primi progetti dell'ing. Zunini, fu prevista in tal loco una diga a sfioro ("a scivolo"). Durante l'esecuzione delle opere fu chiaro però che tale progetto era irrealizzabile sia per l'incremento dell'altezza d'invaso apportata dall'ing. Gianfranceschi, sia per l'elevata erodibilità delle rocce che avrebbe costituito un grave problema durante il deflusso delle acque lungo la sella (Bonaria *et al.*, 2005).

La presenza di livelli milonitici, orientati per lo più con direzione N-S parallela al deflusso del torrente e con inclinazioni tra i 55-60°, determinò in fase di realizzazione numerosi problemi che aumentarono ad invaso avvenuto e divennero pregiudizievoli durante un evento pluviometrico critico. I livelli milonitici, intensamente foliati e saponosi, rappresentano infatti la zona di debolezza dell'ammasso roccioso costituente Sella Zerbino.

Nonostante le sue modeste dimensioni, fu quindi la Diga Secondaria a collassare, essendo stata costruita su rocce poco compatte e intensamente fratturate. La Diga Principale invece era stata fondata su rocce serpentinitiche relativamente più compatte, che tutta-

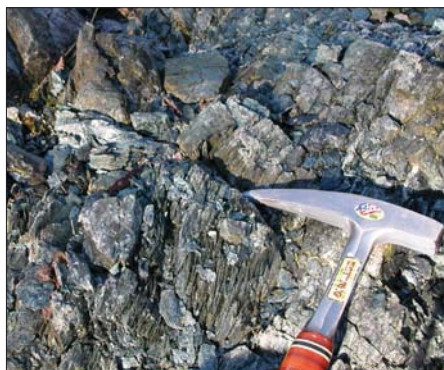
anfibolitici di colorazione grigio-azzurra (Fig. 4). Questi ultimi si presentano intensamente fogliettati e, se bagnati, risultano a comportamento decisamente saponoso. Tutta l'area è infine caratterizzata da un'intensa cataclasi dovuta alla presenza di un sistema di faglie ad andamento N-S (Vigo, 1998).

Figura 4 – Dettaglio di uno dei livelli milonitici a clorite ed anfibolo in località Sella Zerbino

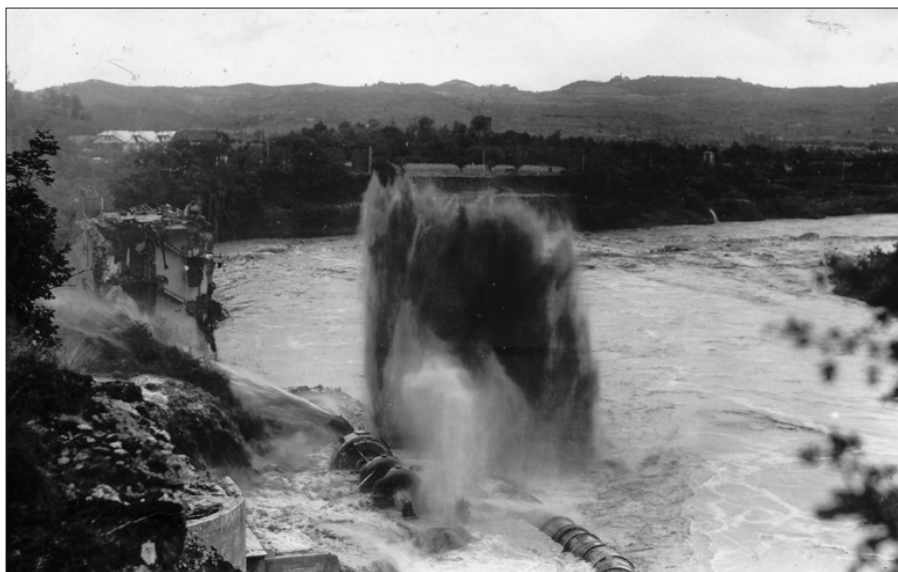
nato frontalmente a Sella Zerbino, la centrale elettrica (evacuata in tempo), la Diga di Compensazione, numerosi ponti stradali e ferroviari e naturalmente intere borgate poste nelle vicinanze dell'asta fluviale (Fig. 5). L'ondata raggiunse la cittadina di Ovada in circa 20 minuti.

Figura 5 - La completa distruzione della centrale elettrica mentre la condotta forzata si sta svuotando.

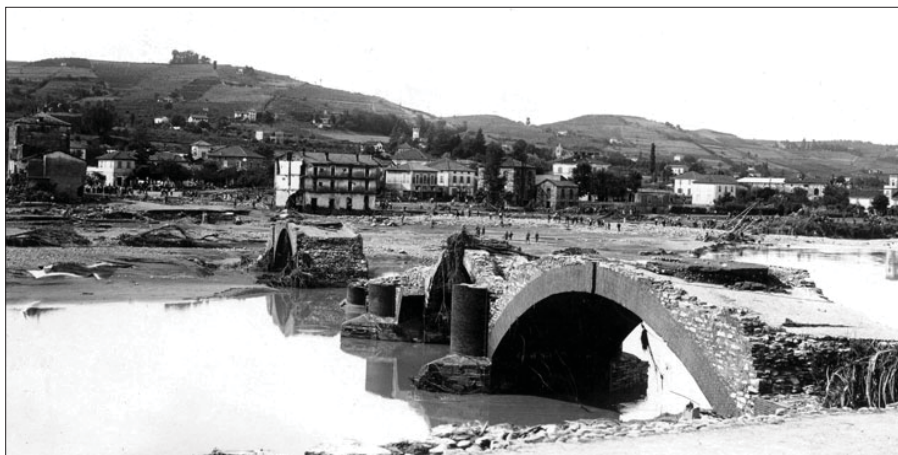
Già dalle prime ore del mattino molte persone del popoloso quartiere "Borgo di Ovada" evacuarono le loro abitazioni allarmate dall'improvvisa piena del torrente. La maggior parte degli abitanti però non fuggì: il Borgo era infatti preparato ai capricci del torrente in quanto era ancora vivo il ricordo dell'alluvione del 1915 (Bonaria *et al.*, 2005). Gli Ovadesi che al riparo sulla sponda opposta e più elevata rispetto al Borgo videro l'immane ondata travolgere tutto narrano ancor oggi con sgomento i più tragici istanti della loro storia: "... le case si aprivano come libri..." (Fig. 6). Le vittime del Borgo di Ovada furono circa 60.

Figura 6 – La contrada Borgo di Ovada completamente distrutta
