C.N.R. Gruppo Informale D.G.P.V
Deformazioni Gravitative Profonde di Versante

GUIDA ALLE ESCURSIONI
DEL
IV SEMINARIO
Cortina d'Ampezzo (BL)
25-28 settembre 1990

R. M. Menotti, A. Pasuto, S. Silvano, C. Siorpaes, M. Soldati

C.N.R. - Istituto di Geologia Applicata
PADOVA

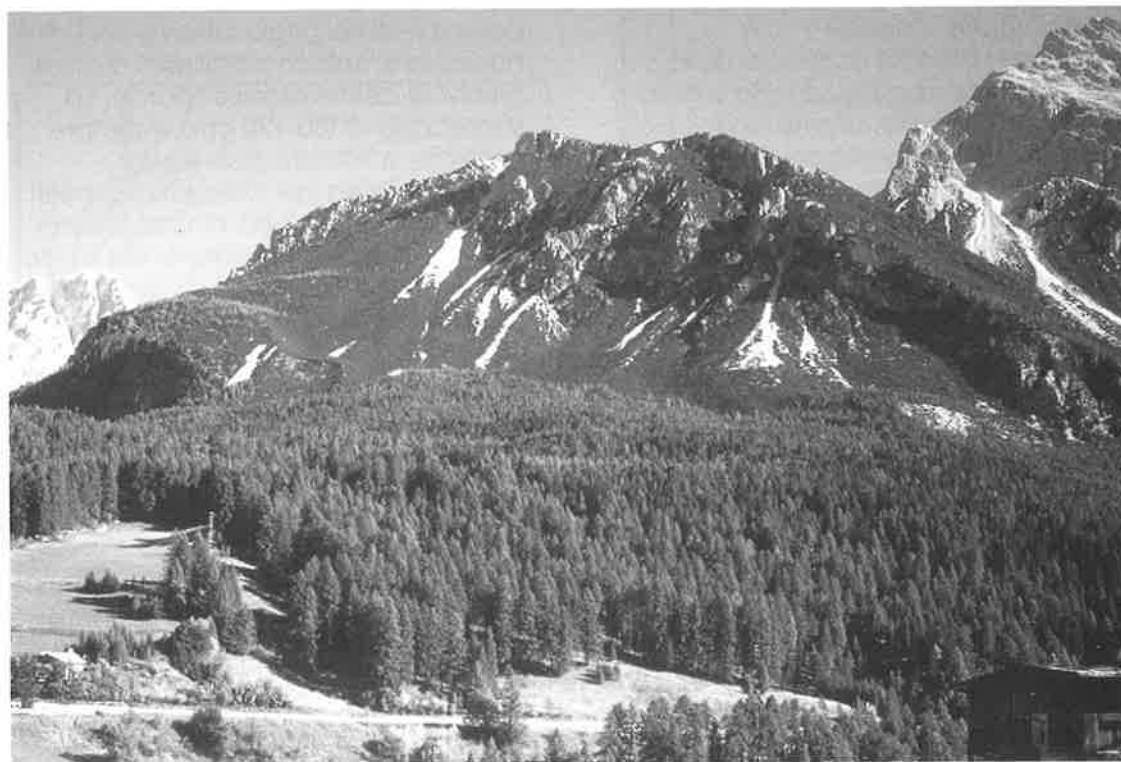
MONTE FALORIA

Il monte Faloria è situato sul lato orientale della conca di Cortina d'Ampezzo e costituisce lo spartiacque tra il torrente Boite e il suo affluente di sinistra il torrente Bigontina. Il Faloria è la propaggine più settentrionale della dorsale costituita dai gruppi montuosi delle Marmarole e del Sorapis, che separano la valle del Boite da quella dell'Ansiei. Questo settore è caratterizzato da notevoli dislivelli (superiori ai 1000 m) determinati soprattutto dalla presenza di ripide pareti di Dolomia Principale sovrapposte a litotipi più plastici quali le marne con intercalazioni di calcari e argille appartenenti alla Formazione di Raibl.

La Dolomia Principale è interessata da un fitto reticolo di fratture che ne hanno indubbiamente indebolito le caratteristiche meccaniche. Il fenomeno di deformazione gravitativa profonda interessa il versante sud-occidentale del Faloria ed è caratterizzato dalla presenza, nella parte sommitale, di numerosi trench i quali presentano al loro interno, abbondante quantità di detrito, segno questo di una recente attività. Tali trench hanno una direzione pressochè parallela al versante, con dimensioni che raggiungono alcune centinaia di metri di lunghezza per una profondità di circa 30-40 m. Nel lato

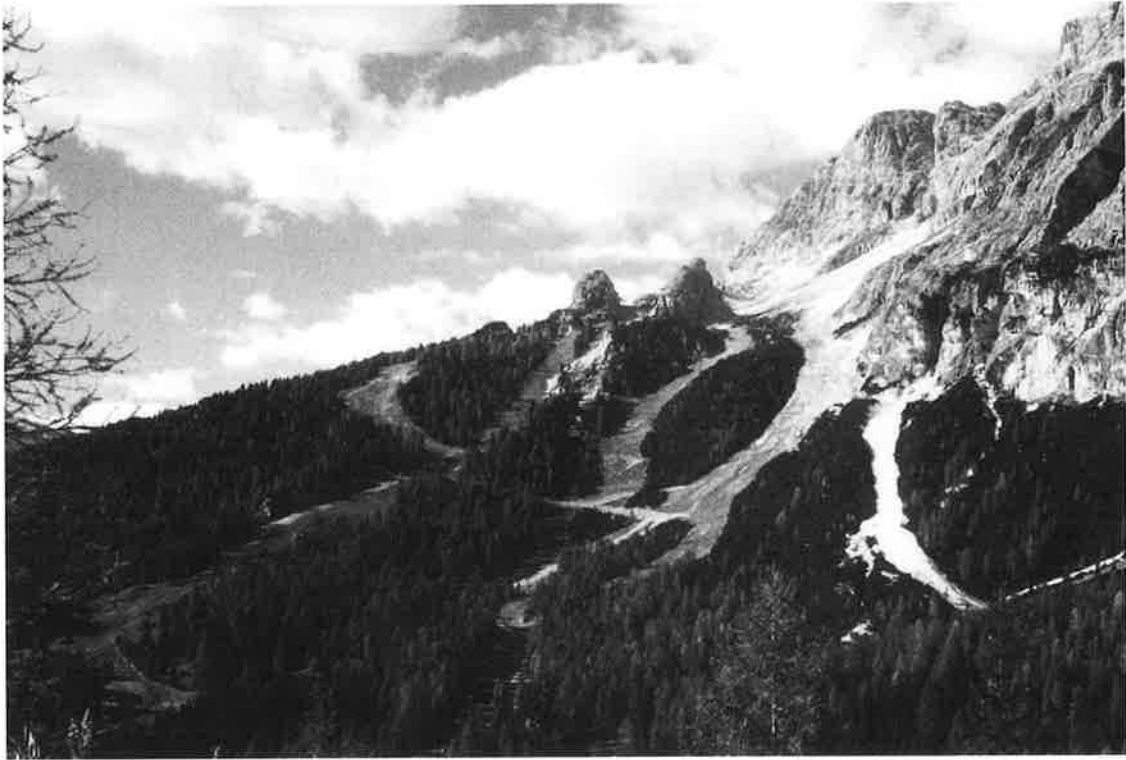
TOFANE

Il gruppo delle Tofane chiude a Nord-Ovest la conca di Cortina d'Ampezzo e allinea in direzione grosso modo N-S le tre maggiori cime: la Tofana di Rozes (3225 m), la Tofana di Mezzo (3244 m) e la Tofana di Dentro (3238 m). Anche questo come tutti gli altri rilievi che delimitano la conca cortinese presenta pareti subverticali con dislivelli che raggiungono spesso i 1000 m.

La deformazione gravitativa interessa il versante sud-orientale dove enormi blocchi di Dolomia Principale sono coinvolti in un movimento di tipo block slide su un substrato plastico costituito dalla Formazione di Raibl. I blocchi si presentano estremamente

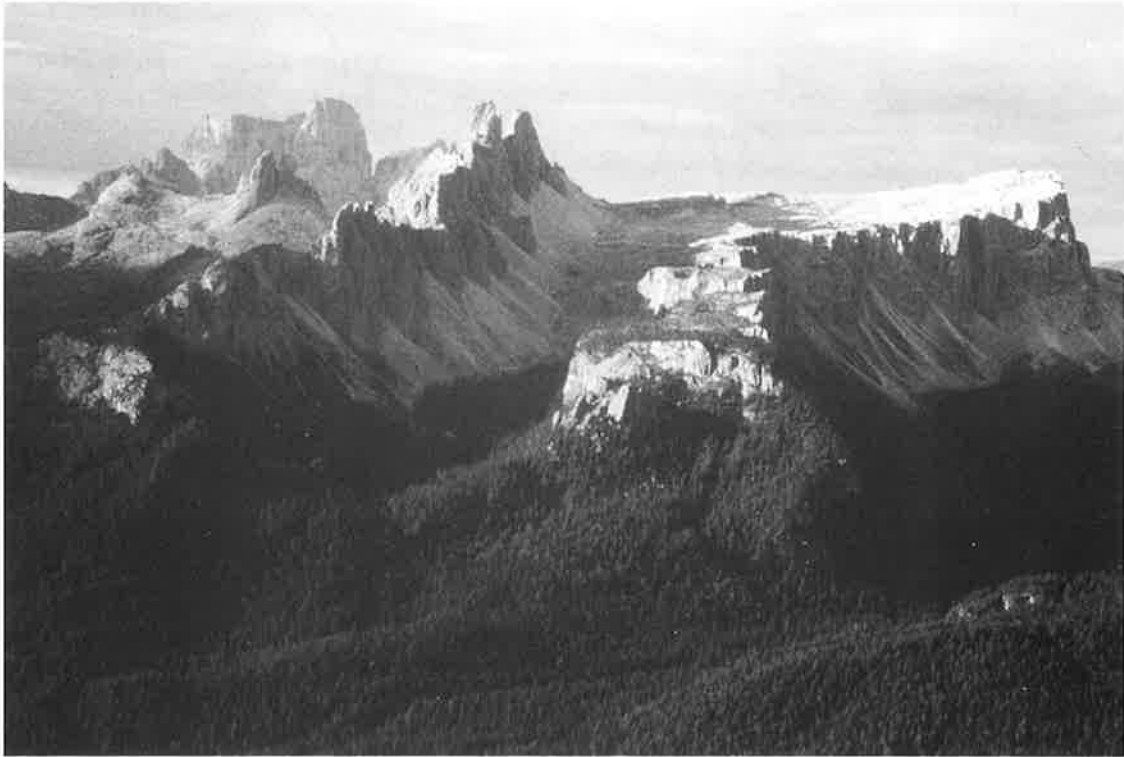
LASTONI DI FORMIN

Il gruppo dei Lastoni di Formin è situato a SW di Cortina d'Ampezzo sulla destra idrografica del rio Falzarego. Fa parte del gruppo montuoso costituito dal M. Averau, M. Nuvolao, La Rocchetta che separa la valle del torrente Boite da quella del torrente Fiorentina.

Il Formin è costituito da un potente piastrone (da cui il nome Lastoni) di Dolomia del Dürrenstein e Dolomia Cassiana che sostiene la dorsale rocciosa di Croda da Lago (Dolomia Principale).

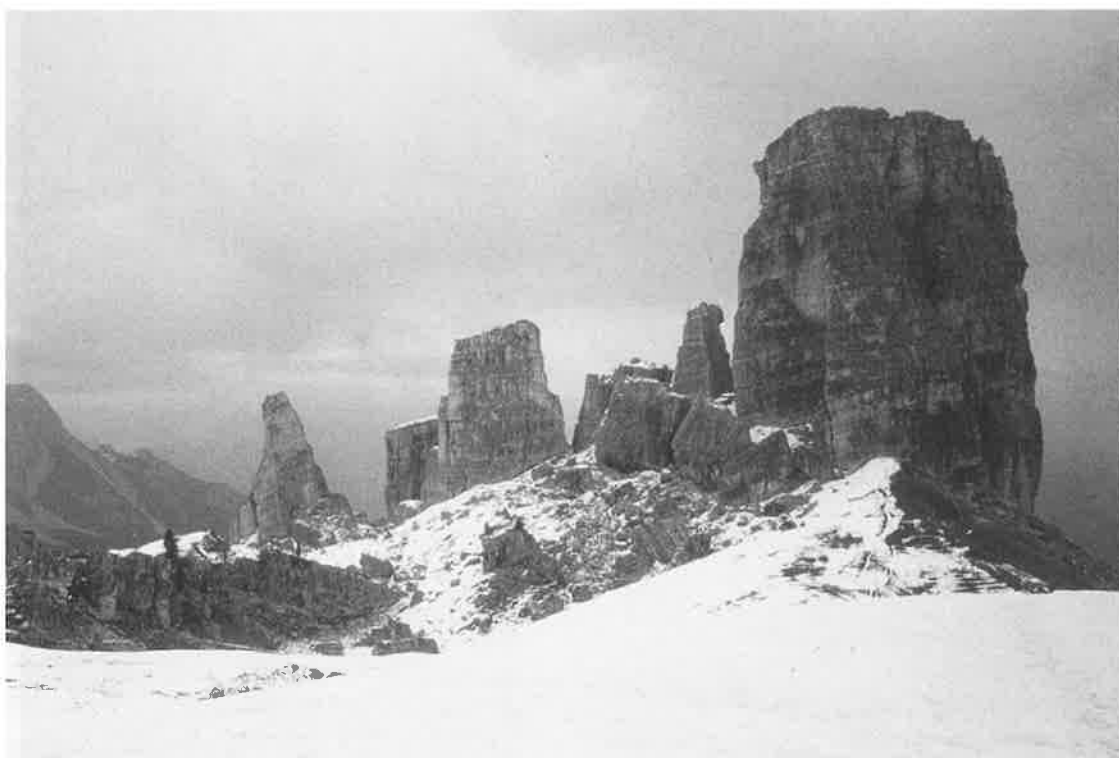
CINQUE TORRI

Il fenomeno che interessa le Cinque Torri è forse il più vistoso e il più singolare presente nella conca di Cortina. Si tratta di una serie di monoliti di Dolomia Principale che probabilmente costituivano un unico blocco, disarticolati e sconnessi che, visti dalla strada statale sembrano essere 5 (da cui il nome), ma che in realtà sono molto più numerosi. Il movimento avviene su un substrato costituito da alternanze di marne, argille rossastre e arenarie appartenenti alla Formazione di Raibl che affiora tutto intorno. Il fenomeno si presenta come un caso di block slide che ha preso origine dallo smembramento e quindi

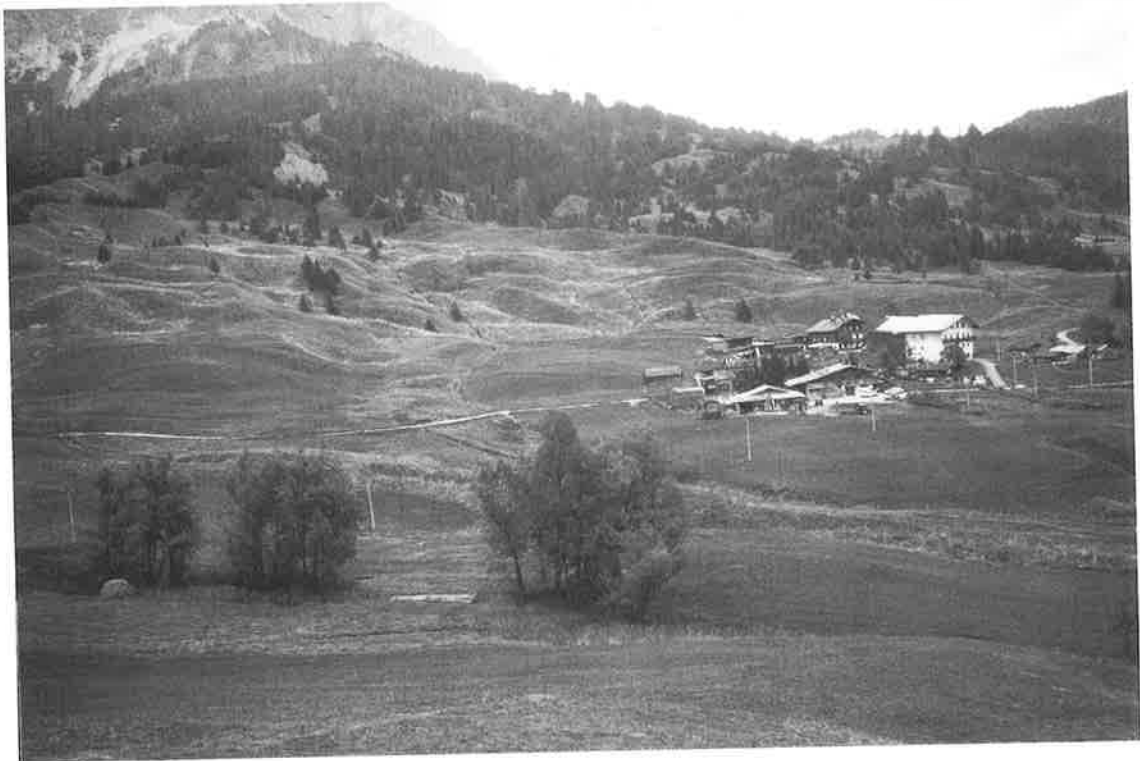
FRANA DI STAULIN

Pur non essendo questo fenomeno franoso strettamente inerente alle tematiche trattate in questo seminario ci è sembrato opportuno inserire questa visita nel programma per una illustrazione del sistema di monitoraggio automatico installato. La zona franosa, costituita da due distinti corpi di frana in materiale di natura prevalentemente argillosa si sviluppa su una superficie di circa 50 ettari interessando le frazioni Staulin e Alverà del comune di Cortina d'Ampezzo.
