**GLI EFFETTI DELL'ACQUA
SUI BENI CULTURALI
VALUTAZIONI, CRITICHE
E MODALITA' DI VERIFICA**

Vulnerabilità ed esposizione del patrimonio artistico e architettonico al rischio di inondazione: il caso di Verona

MATTEO BALISTROCCHI, ROBERTO RANZI, BARBARA SCALA

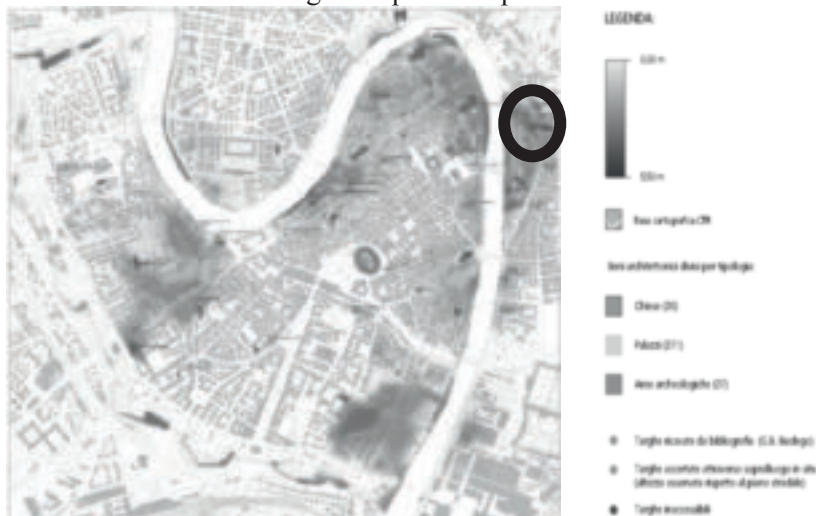
Fig.1.Mappa dell'allagamento stimata per l'evento alluvionale del 1882: nel cerchio è identificata la Chiesa Santa Maria in Organo.

pari a 5 m. Le informazioni puntuali georeferenziate sono state interpolate spazialmente adottando un criterio deterministico ed ottenendo così, una stima della superficie idrica di massima quota nelle aree di interesse. Nella Figura 1 è possibile osservare il risultato ottenuto nel caso dell'alluvione del settembre 1882 (Morando di Custozza, 1977). La mappa di allagamento, nella quale si riportano i diversi tiranti idrici stimati, evidenzia alcune tipologie di edifici di valenza storica ed architettonica interessati all'evento alluvionale tra cui la Chiesa di Santa Maria in Organo in posizione particolarmente critica.

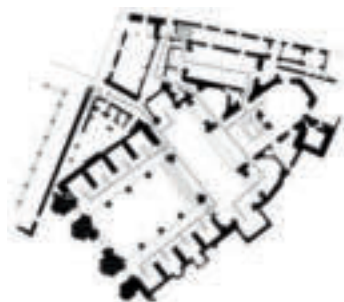
Fig. 2. Individuazione dei punti di raccolta (1 e 2) e i percorsi per raggiungerli da ogni luogo dell'edificio (S. Ferrari 2017).

Per quanto riguarda i beni movimentabili come pale d'altare, piccole tele, suppellettili, stuette in legno, oggettistica in genere ecc. si è agito riducendo la loro esposizione ovvero prevedendone lo spostamento dal piano terreno al primo, nei luoghi individuati come sicuri appartenenti ai locali appartenenti al monastero adiacente. Il trasporto avviene attraverso un percorso fino al raggiungimento del vano scale principale interno. Al fine di evitare intralci tra le persone che salgono le scale con il carico e quelle che scendono, è stato individuato un secondo percorso di discesa, più lungo (fig. 2). Naturalmente la squadra, di cui si è già

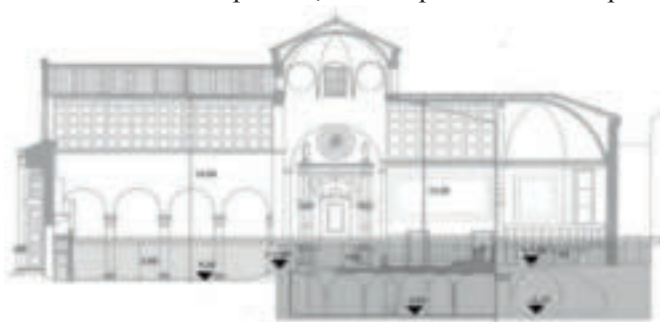
Fig. 3 Sezione longitudinale della Chiesa di S. Maria in Organo indicando a diversi colori le aree inondabili.

Il secondo passo prevede la messa in sicurezza dell'edificio tramite una protezione esterna. Dopo aver individuato i potenziali punti di ingresso dell'acqua, si è valutato che un sistema di barriere protettive momentanee potesse essere un iniziale sistema di difesa. A tale scopo sono state proposte e previste barriere realizzate in modo semplice con delle assi di legno, rivestite di materiale plastico, come il polietilene o il cellophane, creando una sorta di paratia

continua davanti agli accessi ma anche ai muri perimetrali, in modo da evitare il contatto con le superfici architettoniche da parte dell'acqua. Un secondo punto di ingresso dell'acqua sono le tubature di servizio (elettriche ed idrauliche) da riportate nelle mappe del piano di cui prevedere la chiusura. Quest'ultima azione non sempre risulta possibile, perciò sono stati segnalati condotti e scarichi da monitorare, vicino ai quali è stato individuato un locale in cui custodire una motopompa da svuotamento ad alte portate, in modo da attivare un deflusso dell'acqua e del fango in modo più accelerato rispetto all'afflusso. La terza fase riguarda la riduzione del rischio per i beni contenuti nella chiesa. Dalla schedatura del contenuto artistico, è stato stabilito l'ordine delle operazioni da
